## Példatár

### Mezőgazdasági tevékenységek munkavédelmi célvizsgálata 2018.

#### POZITÍV PÉLDÁK

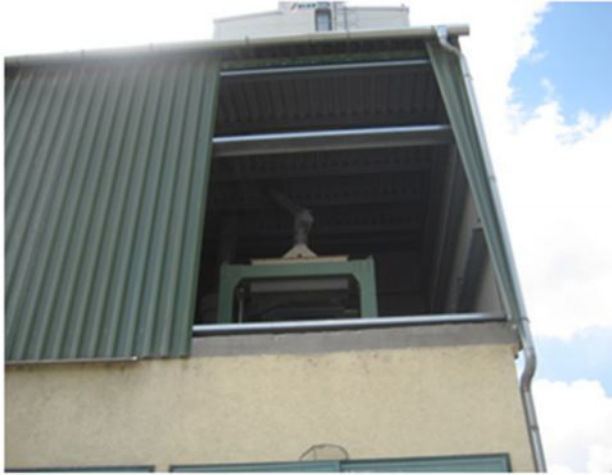
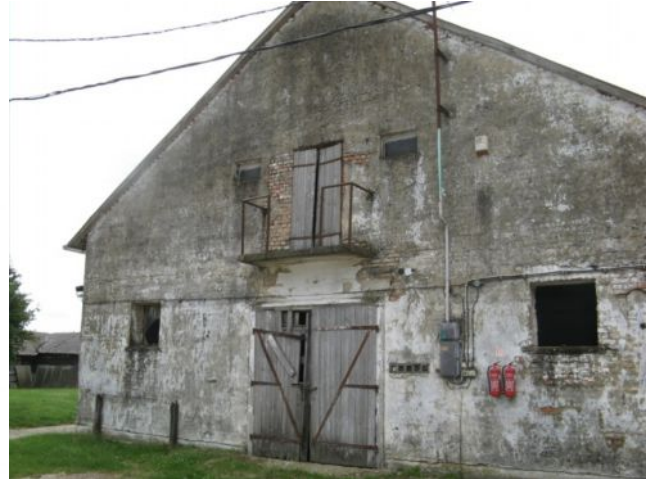
Leesés elleni védelem nincs megakadályozva

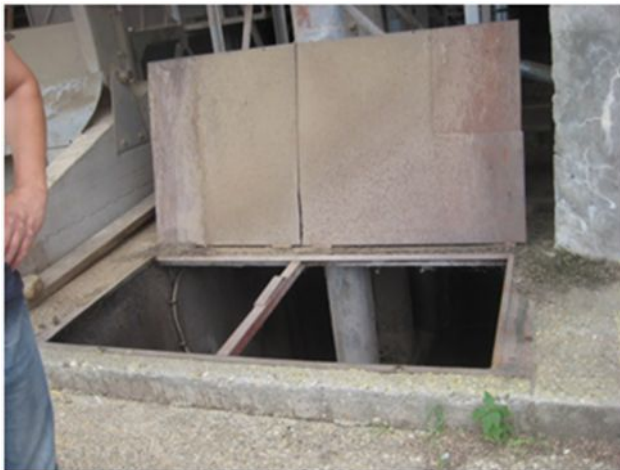
A szárító rédler aknájánál nyitott fedlap

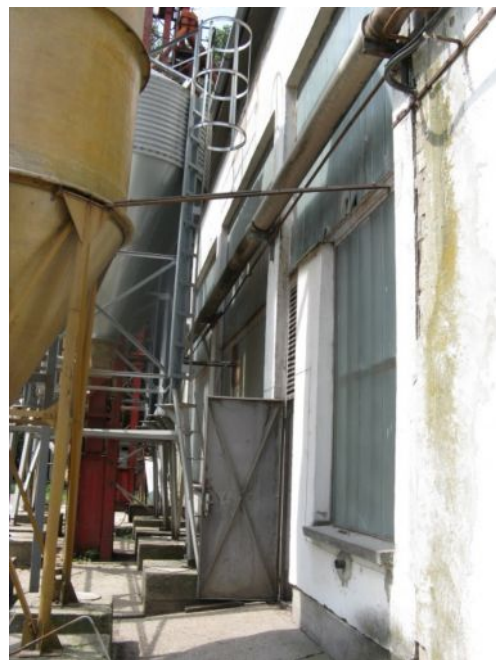
Takarmánysiló szerelőlétrájának védőkarimája kb. 4 méteres magasságban kezdődött

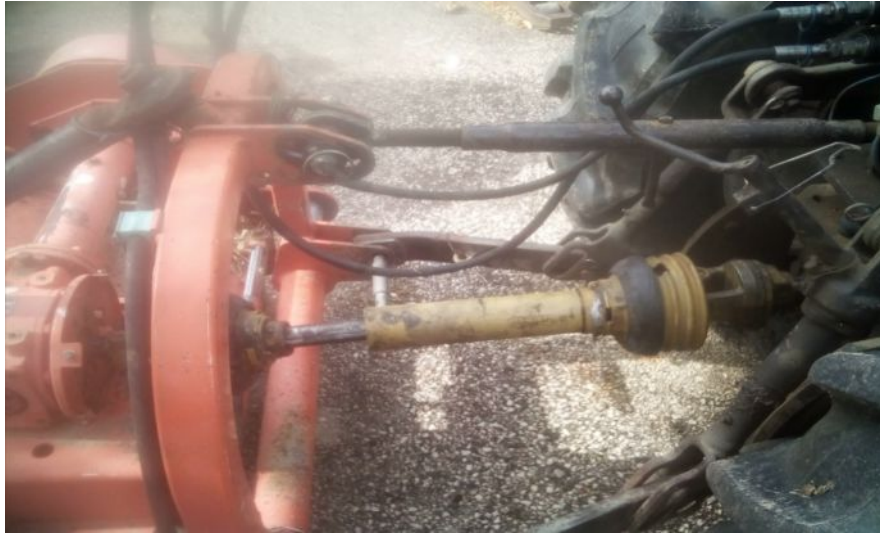
Mezőgazdasági traktor kardántengely burkolata törött, hiányos, biztosító láncsal nincs ellátva

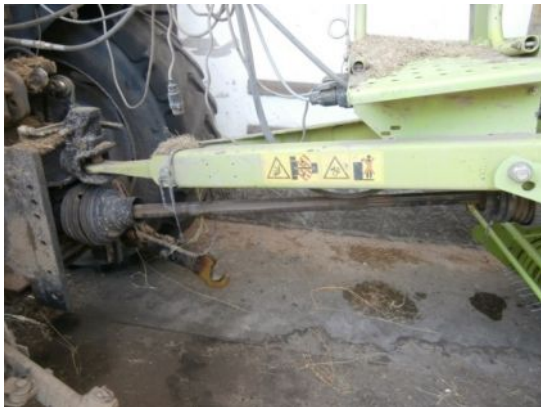
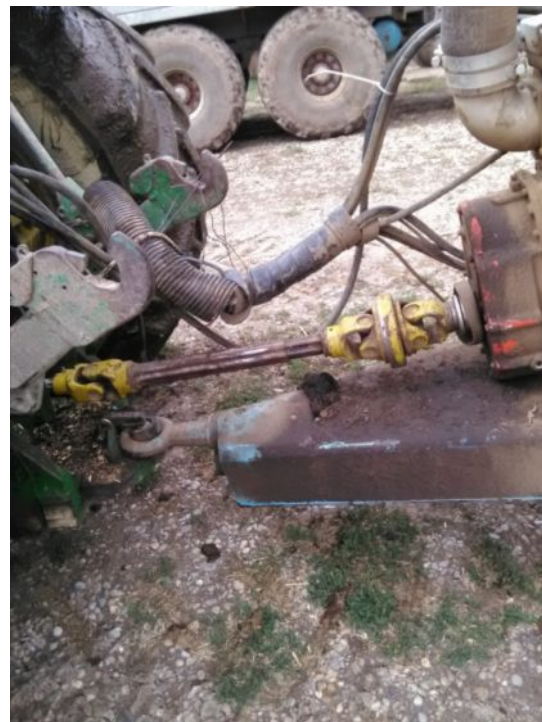
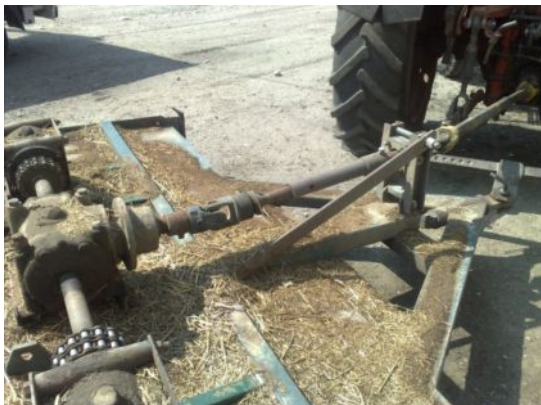
Kardántengelyek védőburkolatok nélkül

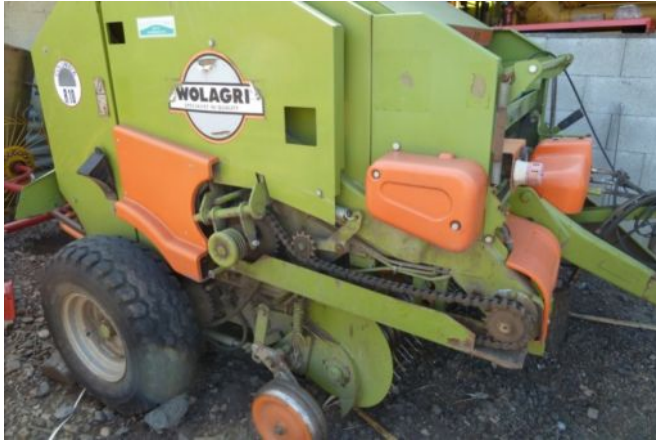
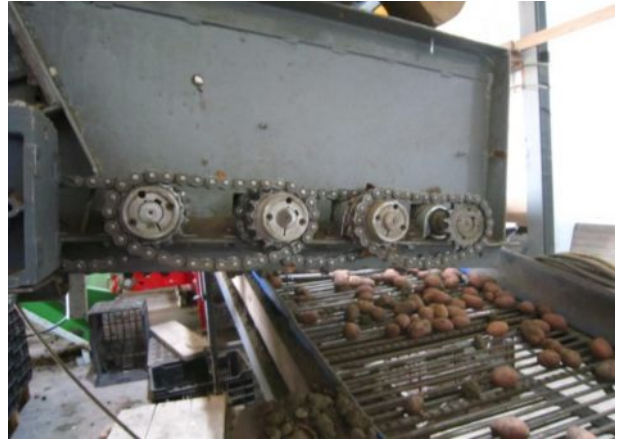
Lánchajtások védőburkolatok nélkül

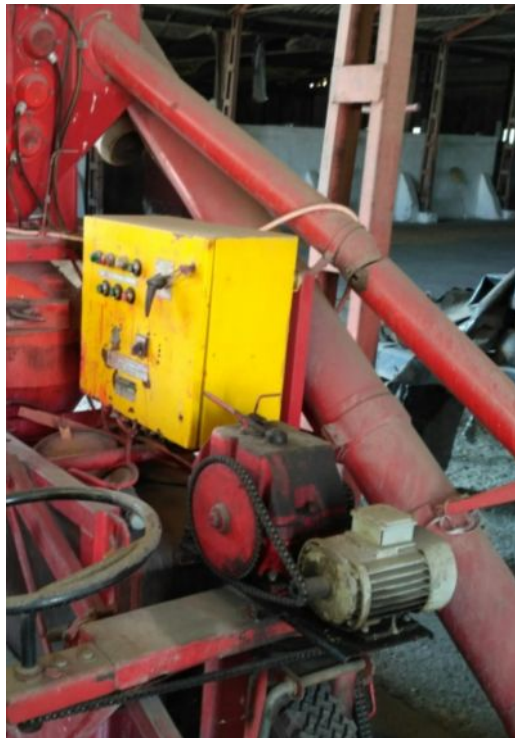
Csávázógép villanymotor lánchajtását nem fedi védőburkolat

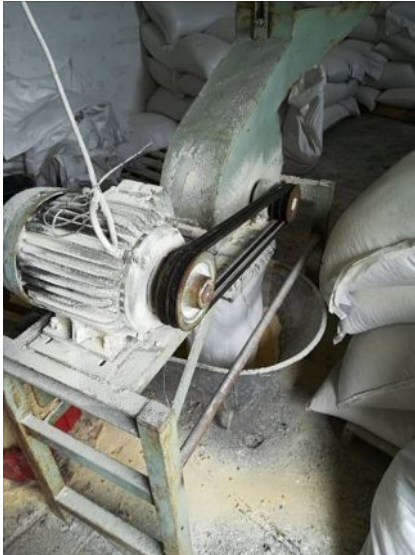
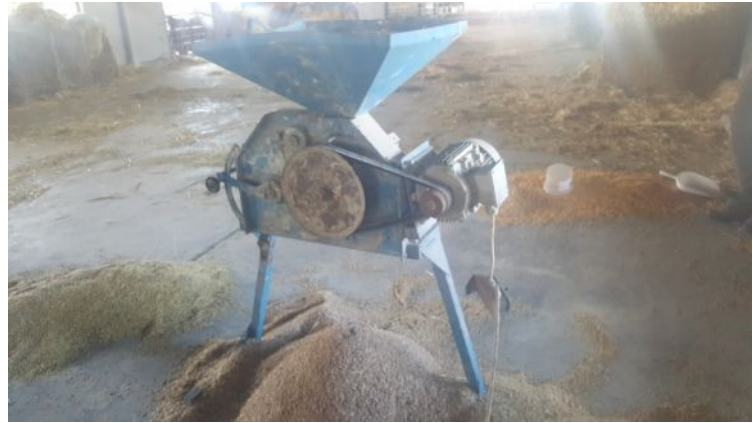
Terménydaráló meghajtását biztosító ékszij és ékszijtárcsák nem rendelkeztek védőburkolattal

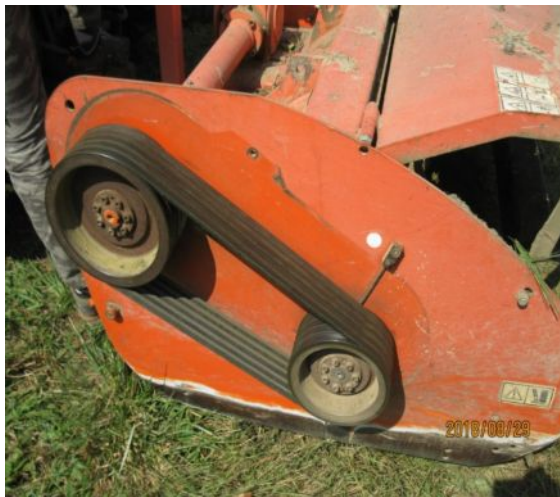
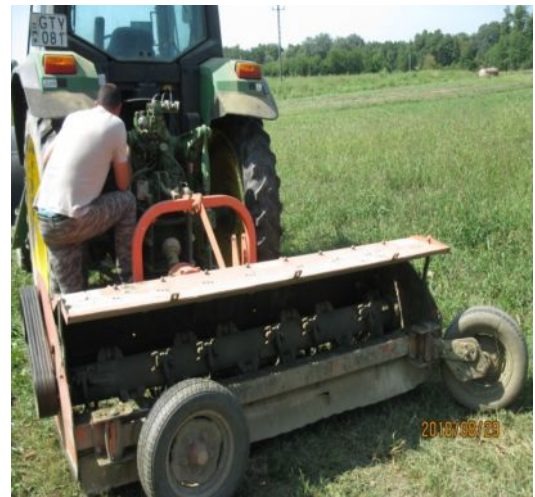
Burkolatlan ékszijhajtás a szártépő adapteren

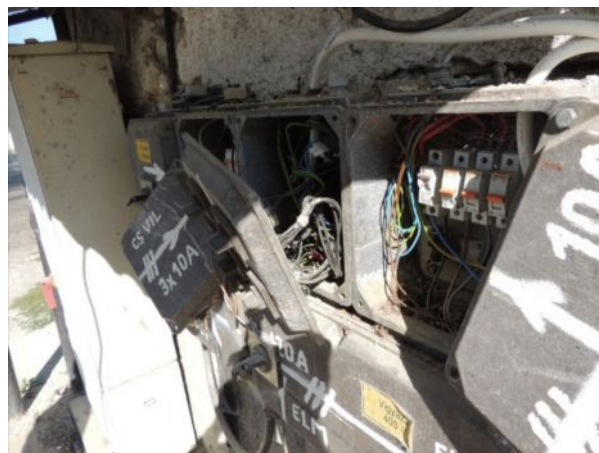
Szárító berendezés fedetlen villamos tokozatai

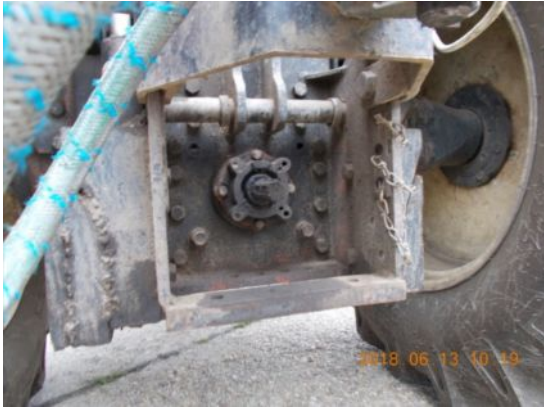
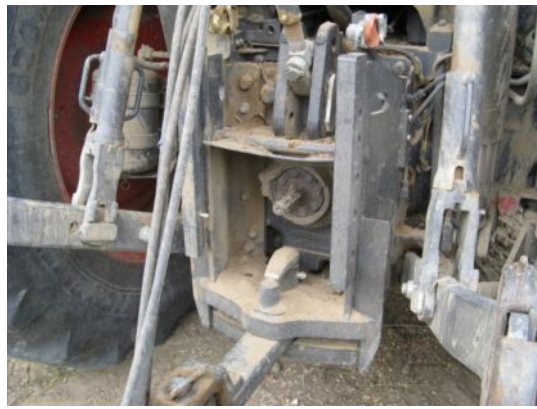
A mezőgazdasági erőgép teljesítmény-leadó tengelyvég burkolata hiányzott

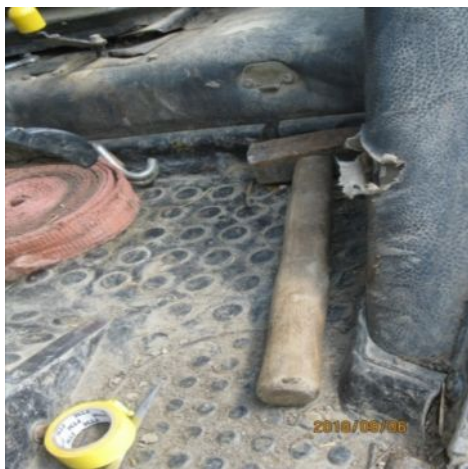
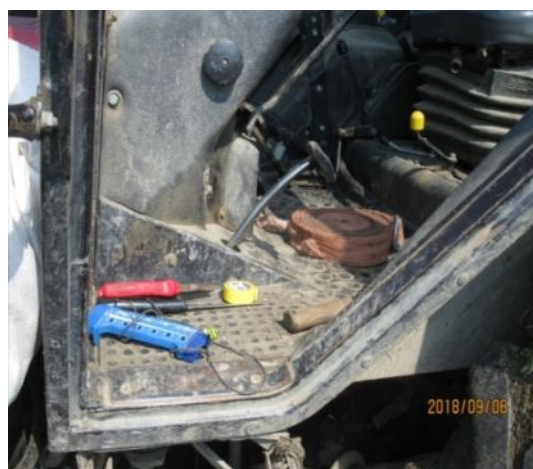
Szabálytalan szerszámtárolás erőgépben

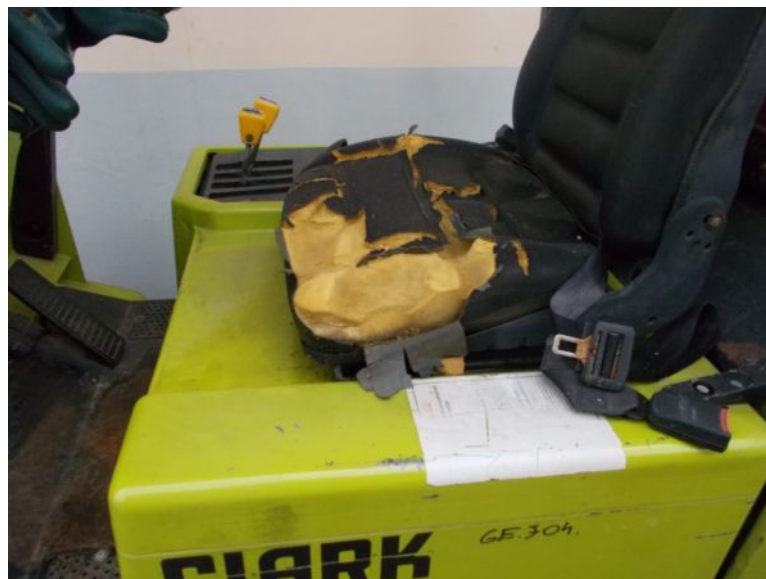
Targonca sérült ülése és működésképtelen biztonsági öve

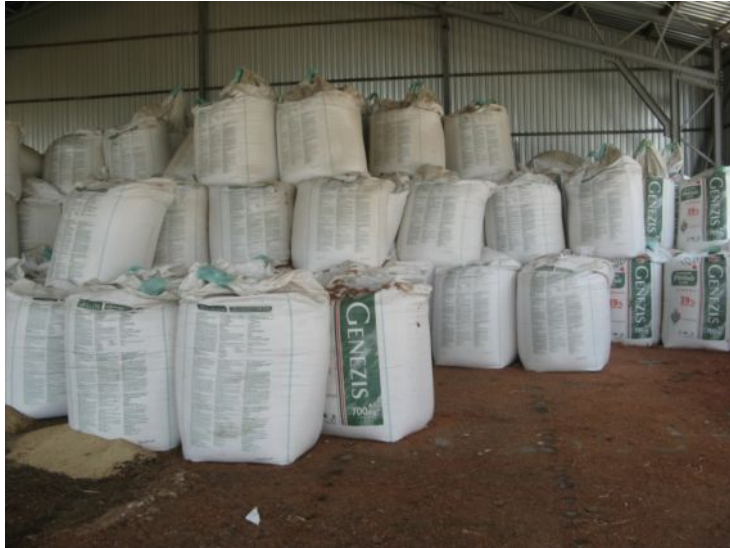
A munkaterületen a műtrágyát tartalmazó Big-Bag zsákokat egymás felett helyezték el, a zsákok deformációja következtében fennáll a felső sorban elhelyezett zsákok ledőlésének veszélye

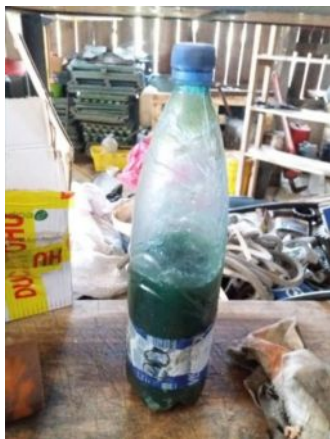
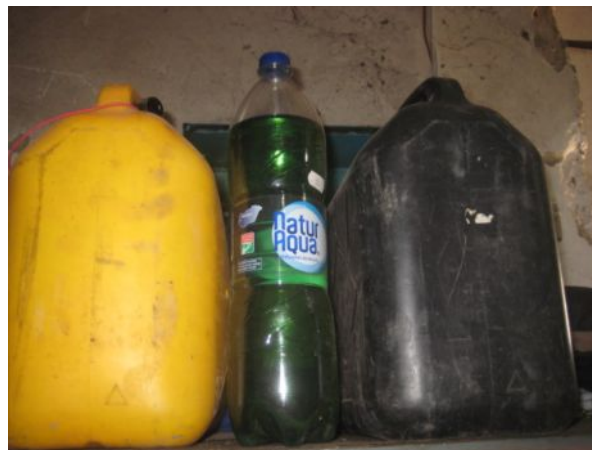
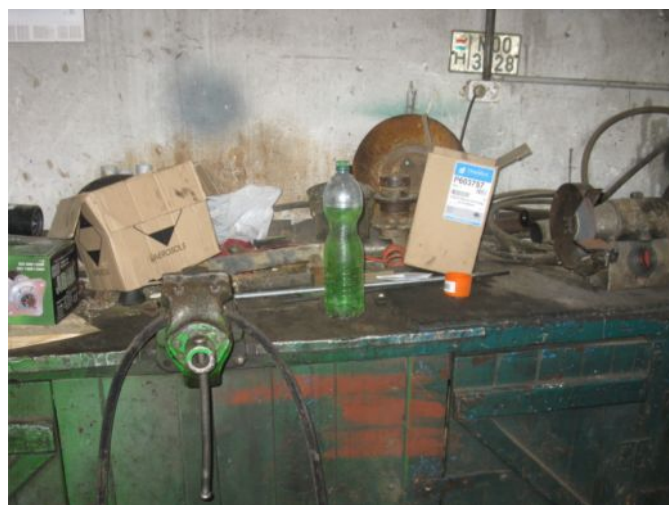
Eredetileg élelmiszer tárolására szolgáló flakonokban veszélyes anyag/keverék tárolás

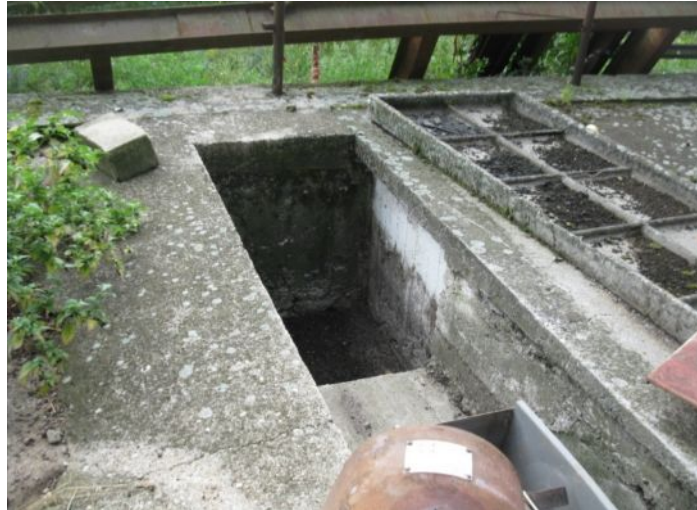
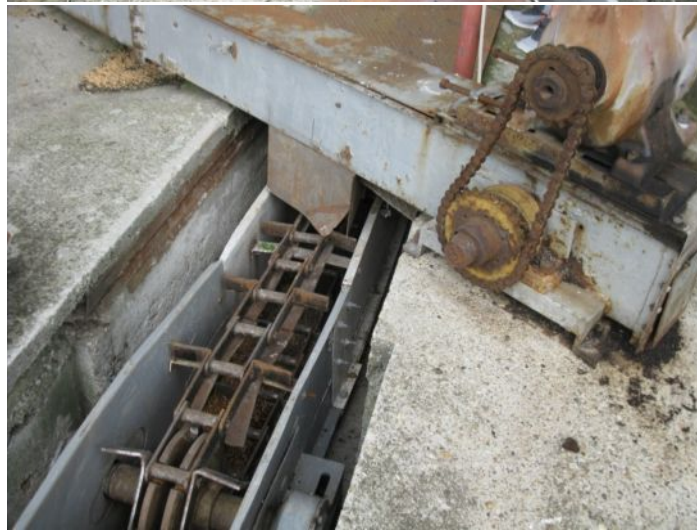
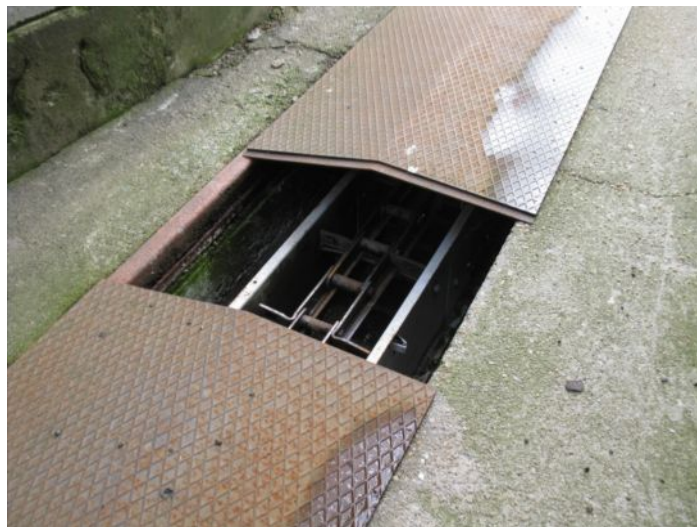
A gabonaszállító vonszolólánc aknájáról eltávolították a beton fedelet, a vonszolóláncot fedő lemezburkolat hiányos. A vonszolólánc működését villanymotor biztosította lánchajtással, amelynek a teljes védőburkolata hiányzott.

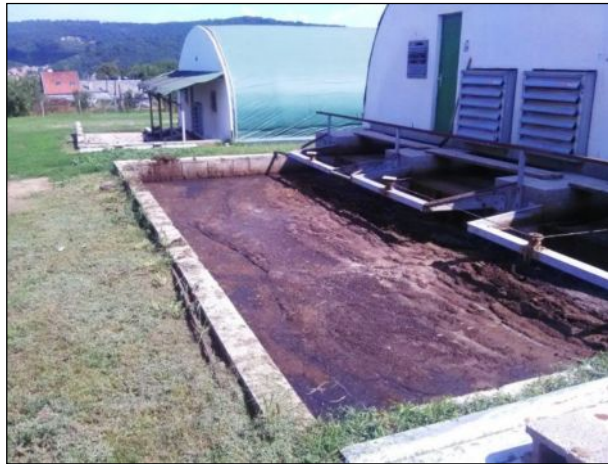
A 3,0 – 3,5m mély hígtrágya tárolónál a beesés elleni védelem hiányzott

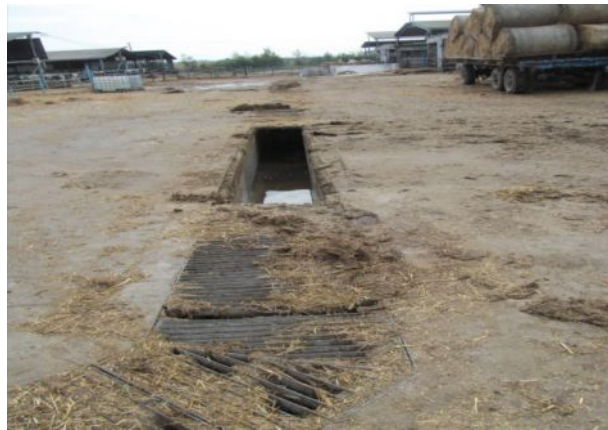
A fedetlen hígtrágya kifolyó csatorna

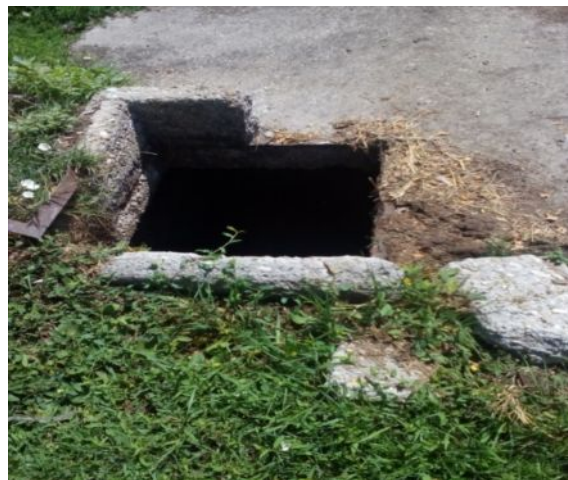
A közlekedési útvonal melletti szennyvízelvezető akna fedőlapja hiányzott

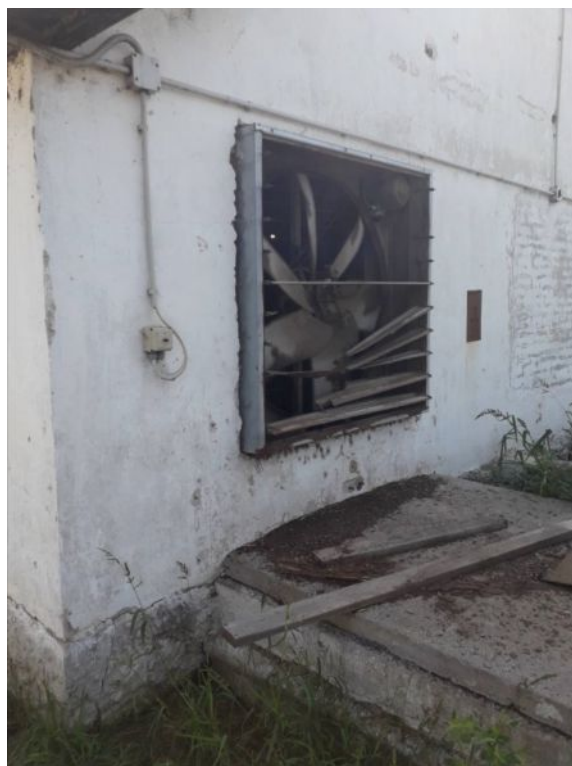
Az istálló épület végében lévő szellőztető ventilátor védőburkolata hiányzott

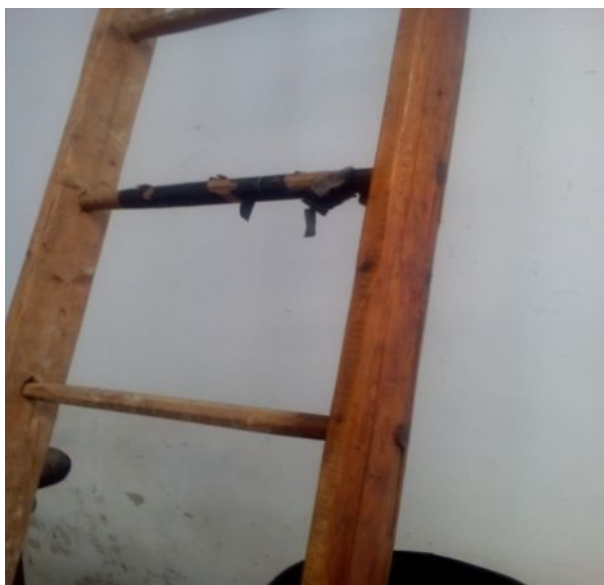
A 14 fokos támasztó létra lépcsőfoka repedt, sérült volt, szigetelőszalaggal javították

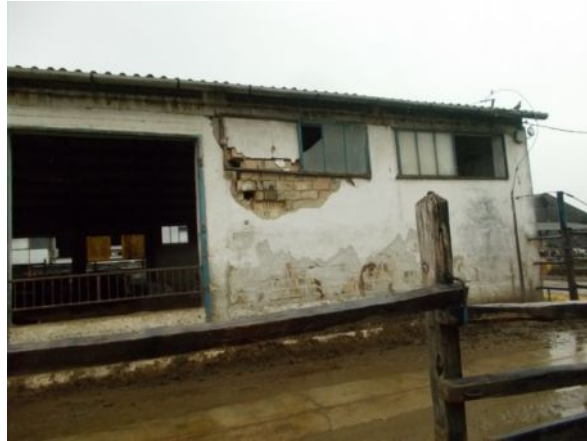
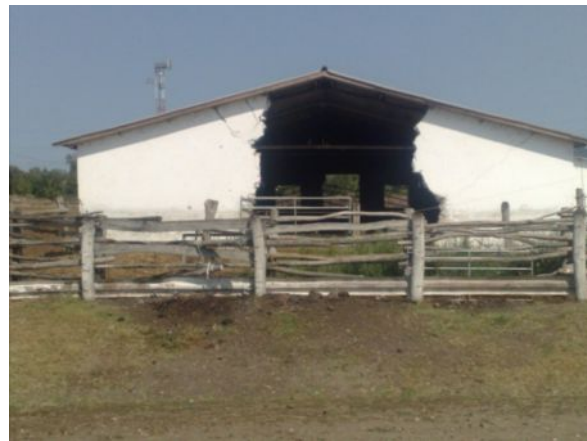
Szarvasmarha istálló nem megfelelő szilárdságú falszerkezete

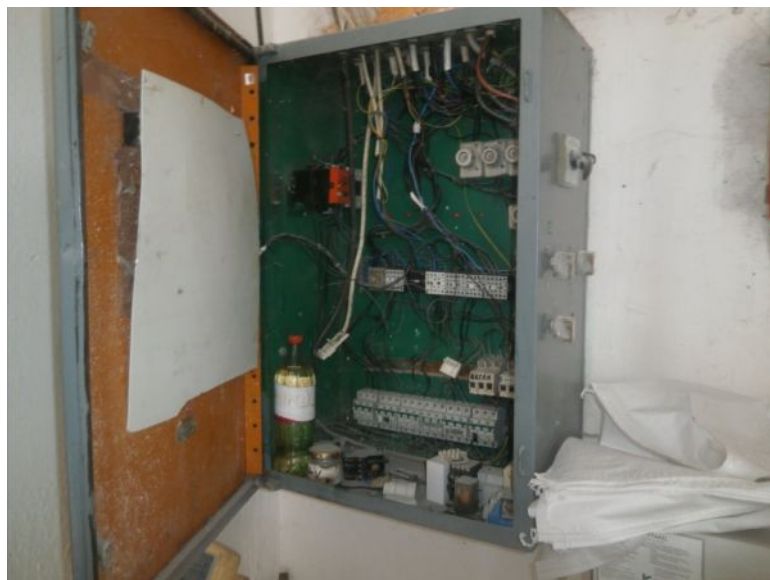
A ventilátor 400V-os villamos kapcsolószekrénye nyitott állapotban,  
benne üdítőitalos flakonban gyomirtó tárolása

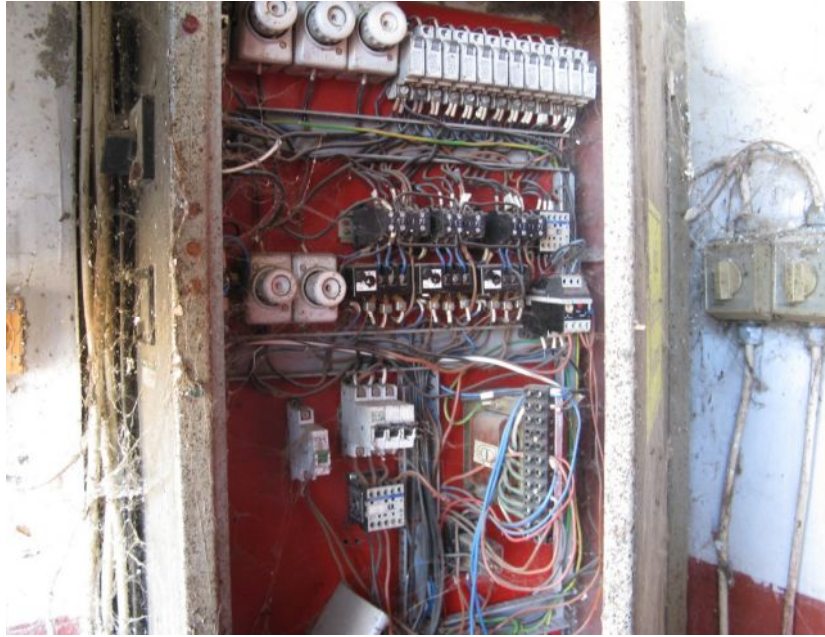
400V-os villamos kapcsolószekrény ajtószervezete nyitott állapotban volt, a villamosan aktív részek kézzel érinthetőek voltak

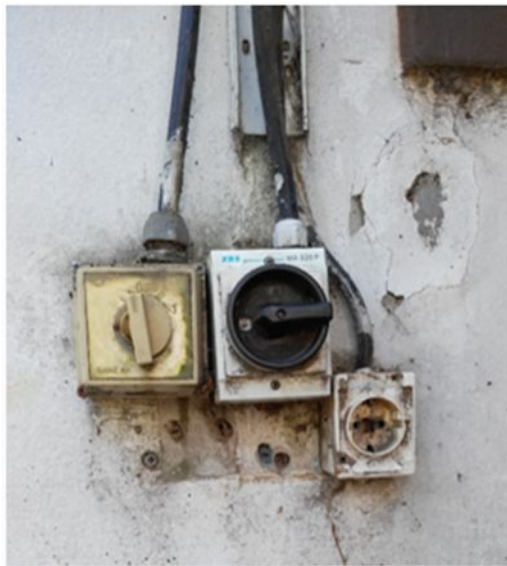
Sérült, nem megfelelő védettségű dugaszolóaljzat, kültéren

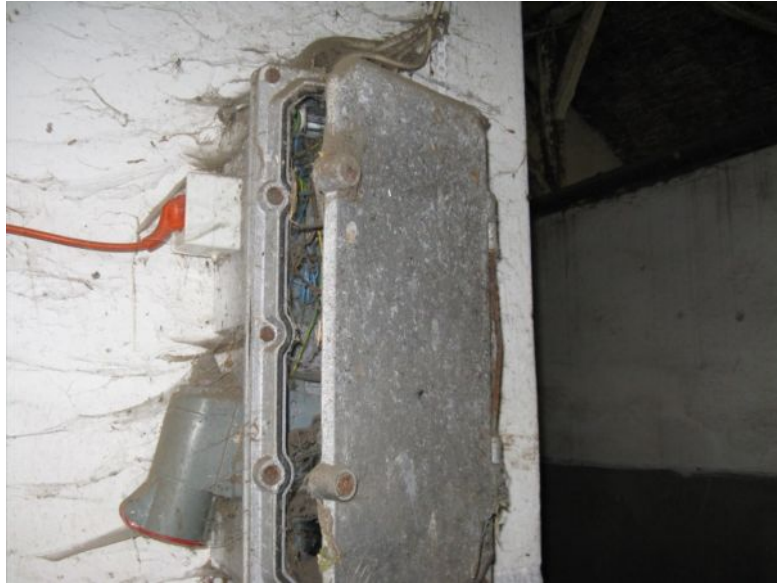
Nyitott 230V-os villamos szerelődoboz

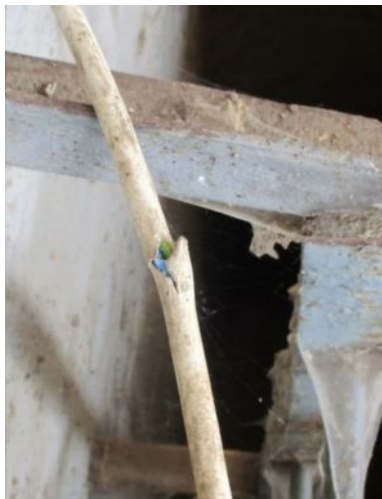
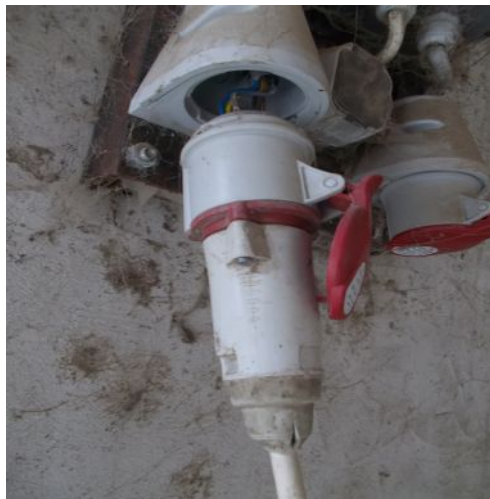
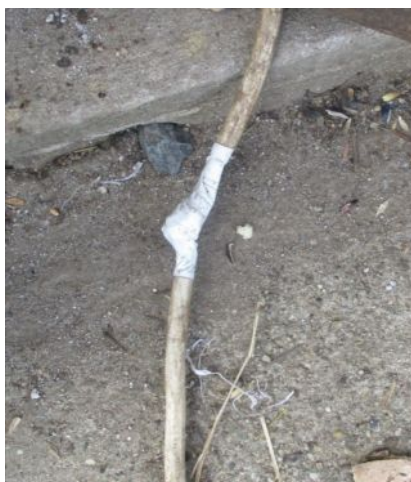
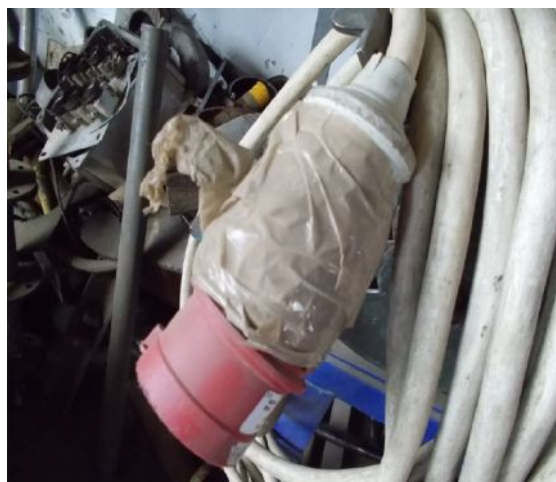
Sérült, illetve nem megfelelően javított villamos vezetékek és aljzatok

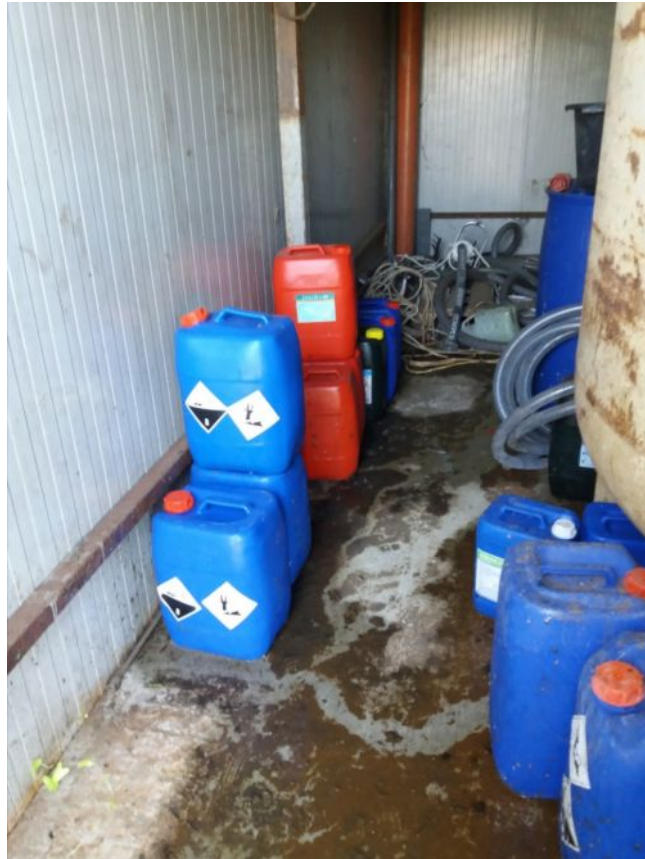
A tároló kannák környezetében kifolyt veszélyes anyag/keverék

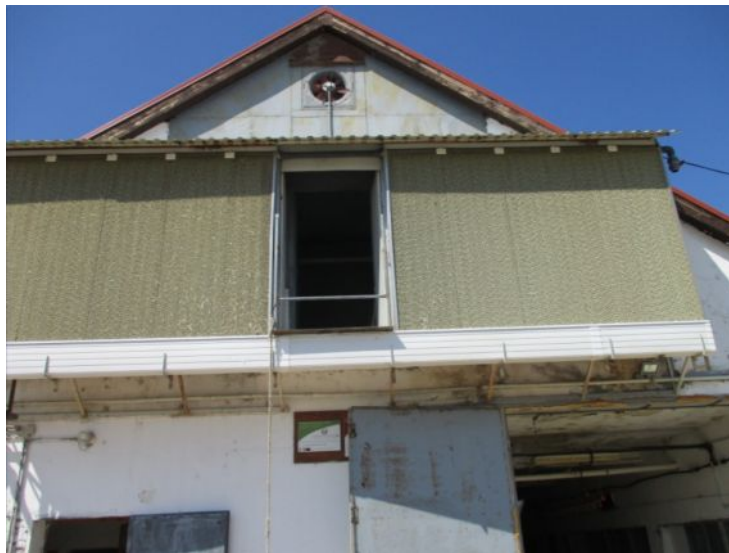
Padláson kialakított baromfi istálló nyitott ajtaja leesés elleni védelem nélkül

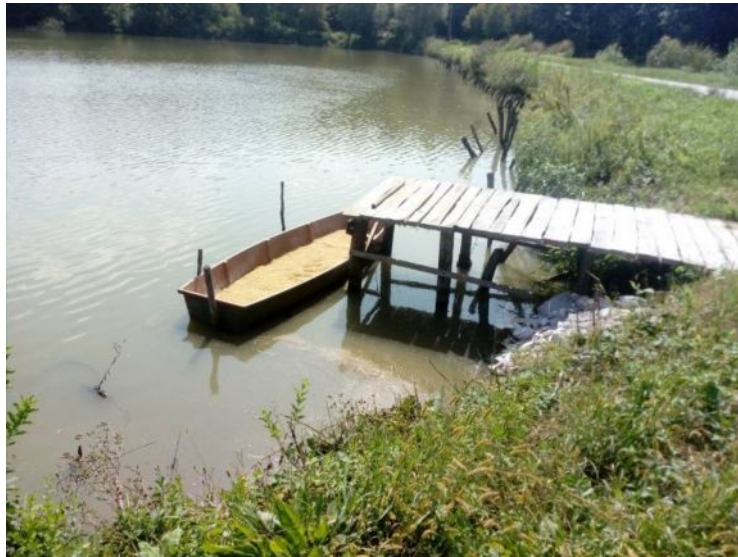
A mólón hiányzik a feljáró és a korlát a biztonságos ki és beszálláshoz

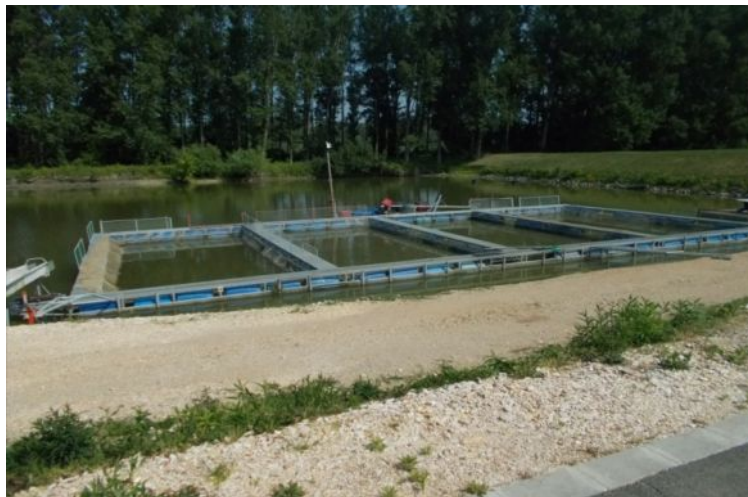
Védőkorlátok hiánya a haltárolónál és a hozzá vezető bejárónál

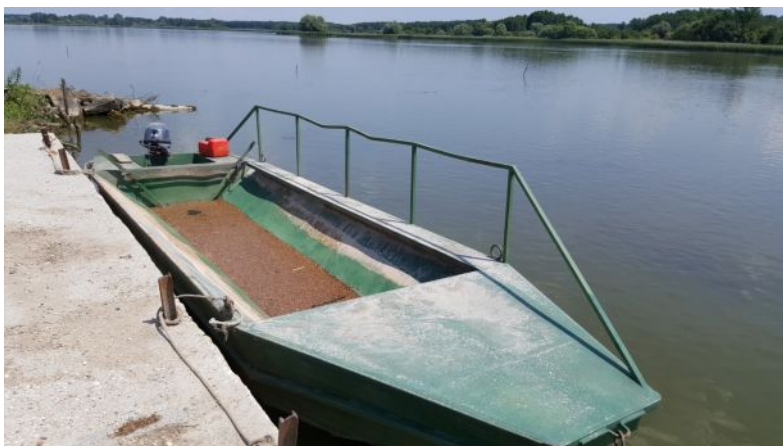
A rakodómóló korlátozlopaít kivágták, ez szolgál az önürítős haletető bárka rögzítésére

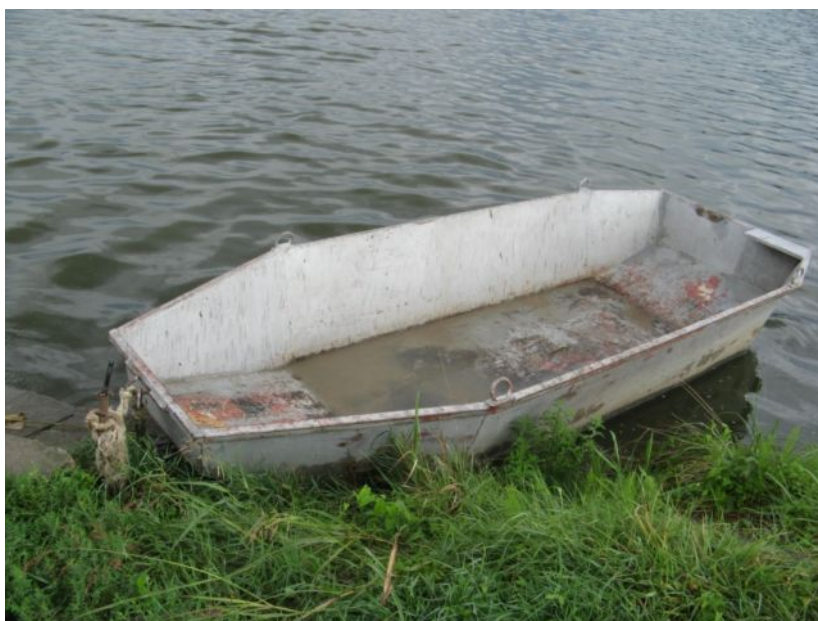
A csónak 30cm hosszúságú kóttéll volt kikóttve, az előírt min. 3m-es helyett
